**SPERAVAMO SI TRATTASSE
DI UN INSEDIAMENTO PALAFITTICOLO**

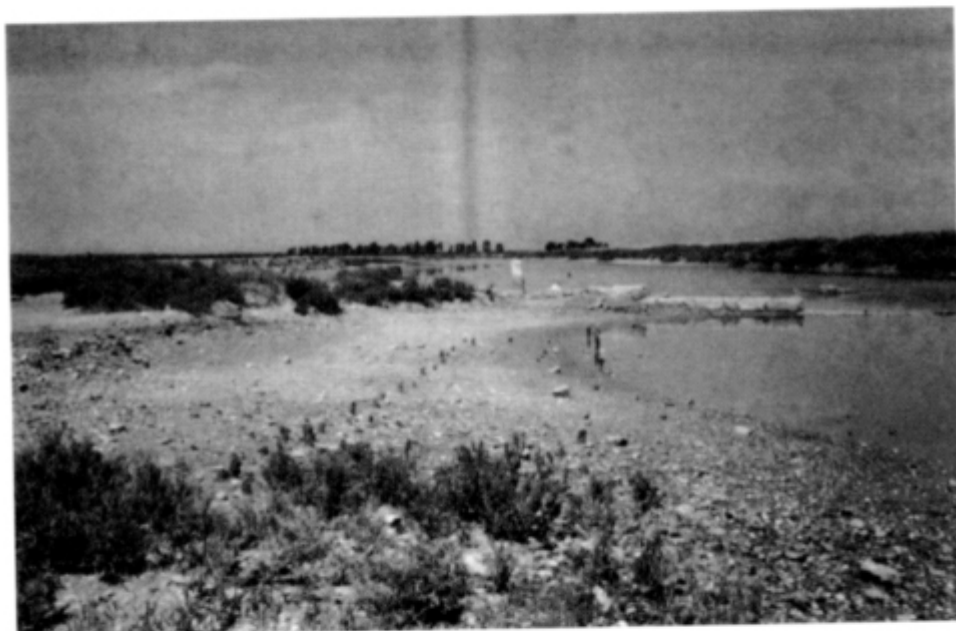
La zona individuata è a poche centinaia di metri dall'importante insediamento romano di *Villa San Vito*; immaginate il nostro interesse catturato da quelle strutture costituite da paletti di legno che affioravano dal fango in maniera abbastanza ordinata e regolare (fig. 91-93).

Quei pali in legno, infissi nel terreno limoso, servivano da ancoraggio per una struttura arginale, alquanto rudimentale ma molto efficace, costituita da fascine di legna incastrate ai paletti e da terriccio argilloso, detta struttura impediva la tracimazione delle acque del lago la quale era alimentata sia dalle acque torrenziali provenienti dai numerosi canali di scolo sia dal fenomeno delle maree, in quanto il lago originariamente era collegato al mare.

Speravamo sinceramente che, trovandoci in una zona lacustre, si trattasse di un insediamento preistorico su palafitte, da mettere in relazione con la vicina zona di rinvenimento degli *enchitrimoi*. Ma una più attenta osservazione portò ad escludere tale affascinante ipotesi. Infatti, come dimostrano i rilievi fatti, si trattava di file parallele di paletti che collegavano due pareti di strutture murarie realizzati in tufo.

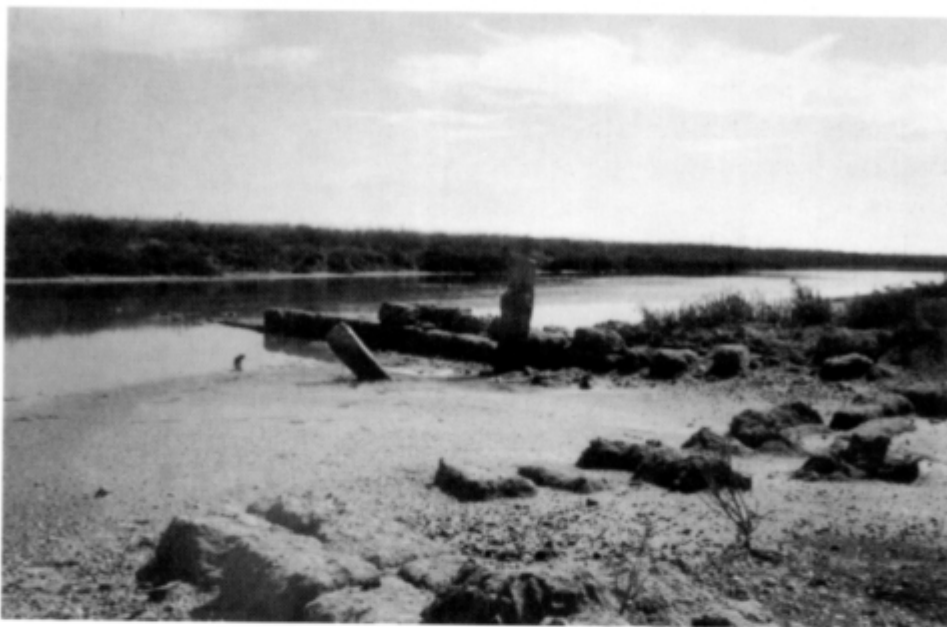
Fig. 91 - Resti di strutture murarie nelle Vasche Napoletane.

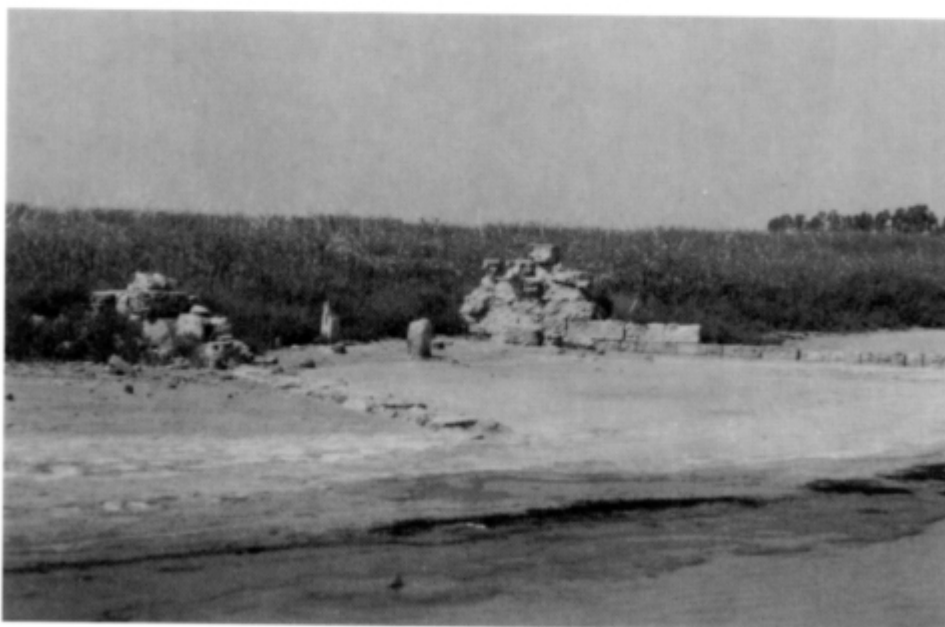
Fig. 92 - Resti di strutture in tufo.

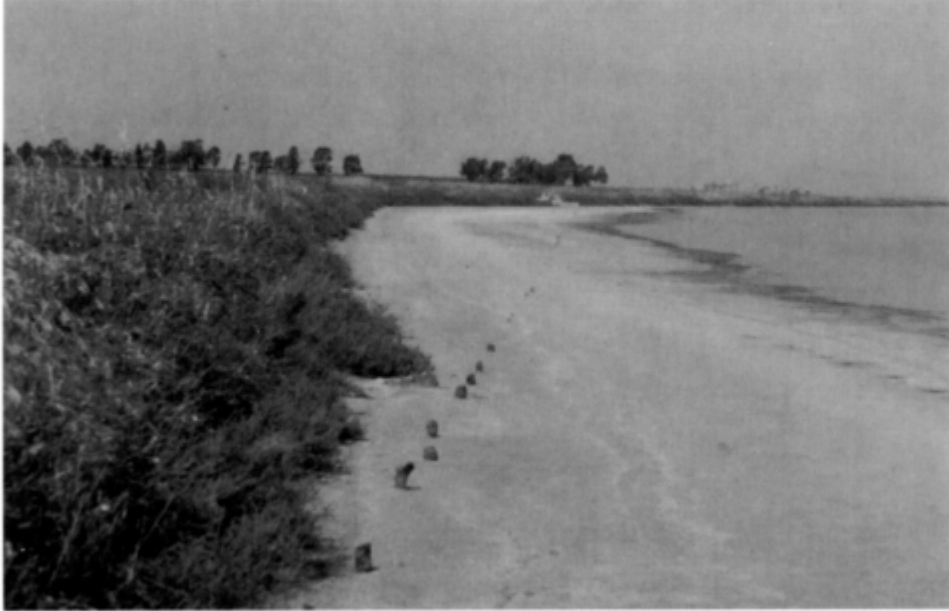
Fig. 93 - Particolare paletti in legno.
